# PROTILETECKÉ KRYTY V BRNĚ (DŮM UMĚNÍ A AREÁL FAKULTNÍ NEMOCNICE U SV. ANNY)

PETR HOLUB, DAVID MERTA, ANTONÍN ZŮBEK

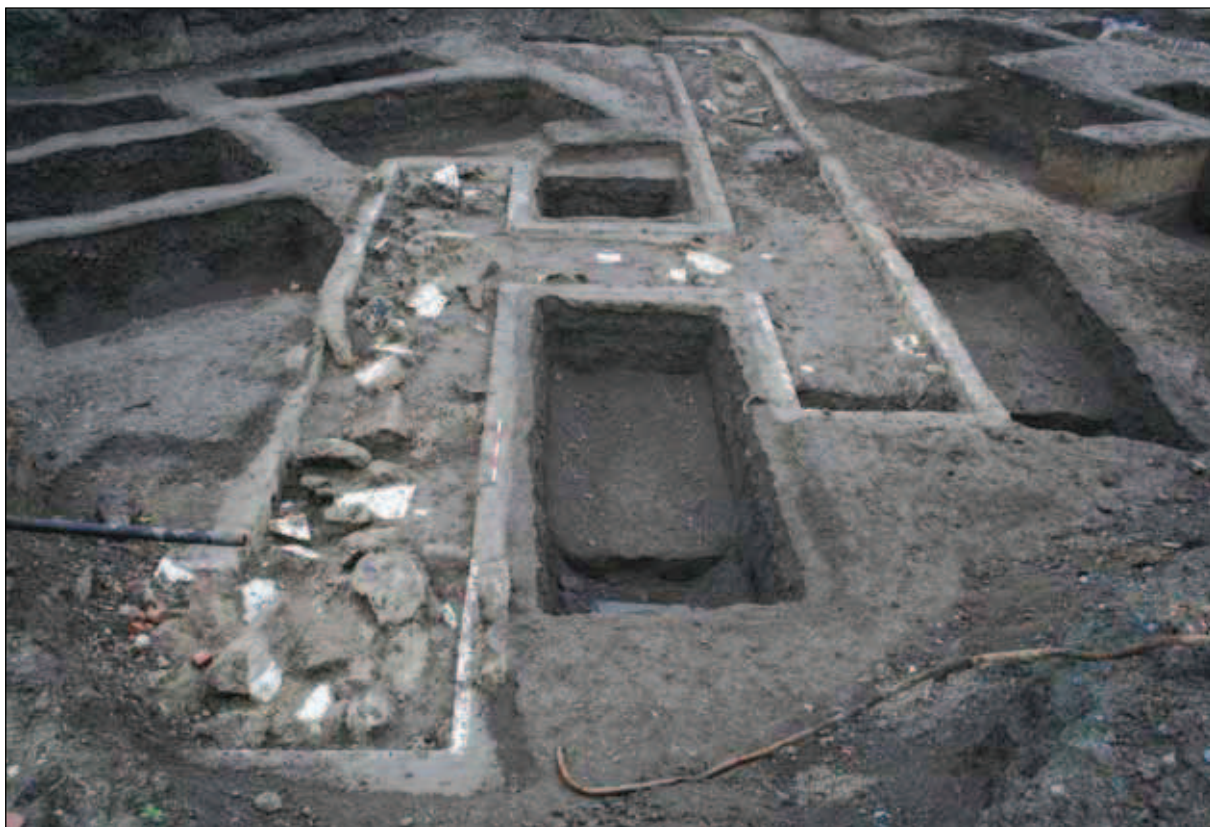
Obr. 1. Brno, Fakultní nemocnice u sv. Anny. Pohled od jihozápadu na kryt s.s.j. 003. (archiv Archaia Brno foto i. č. 00611-2009)

V průběhu archeologického výzkumu v areálu Fakultní nemocnice u sv. Anny byly v prostoru přiléhajícím k ulici Anenská odkryty dva segmenty podzemních krytů. Jednalo se o typově shodné chodbovitě útvary (s.s.j. 003 a s.s.j. 004), které svými delšími osami svíraly úhel třiceti stupňů. Prostory krytu byly vybudovány z betonu litého do dřevěného bednění. Strop tvořila poměrně stlačená valená klenba. Vnitřní prostor dosahoval výšky 2 m, šířka chodeb činila také 2 m. Podél stěn probíhaly betonové římsy široké 20 cm pro ukotvení lavic. Podlaha se nacházela cca 2,50 m pod stávajícím povrchem. U chodby s.s.j. 004 se podařilo odkrýt vstup tvořený betonovým schodištěm, z něhož se dochovalo sedm schodů. Vstup do druhého segmentu nalezen nebyl, lze jej předpokládat v těsné blízkosti západní hranice zkoumané plochy. Odvětrávání krytů bylo zajištěno několika betonovými potrubími, vyvedenými podél vnější stěny na povrch. Ze získaných poznatků je zřejmé, že kryty přečkaly druhou světovou válku a dále byly využívány, respektive došlo k jejich modernizaci. Ta se mimo jiné projevila zvýšením podlahy, takže průchodná výška činila pouze 1,60–1,70 m. Vybudovány byly nové příčky, nově byly osazeny i dveře. Kryty byly opuštěny a zasypány nejspíš ještě v 50. letech 20. století. V zásypech krytů se nacházelo poměrně velké množství zdravotnických potřeb (většinou skleničky, zkumavky, ampule apod.).

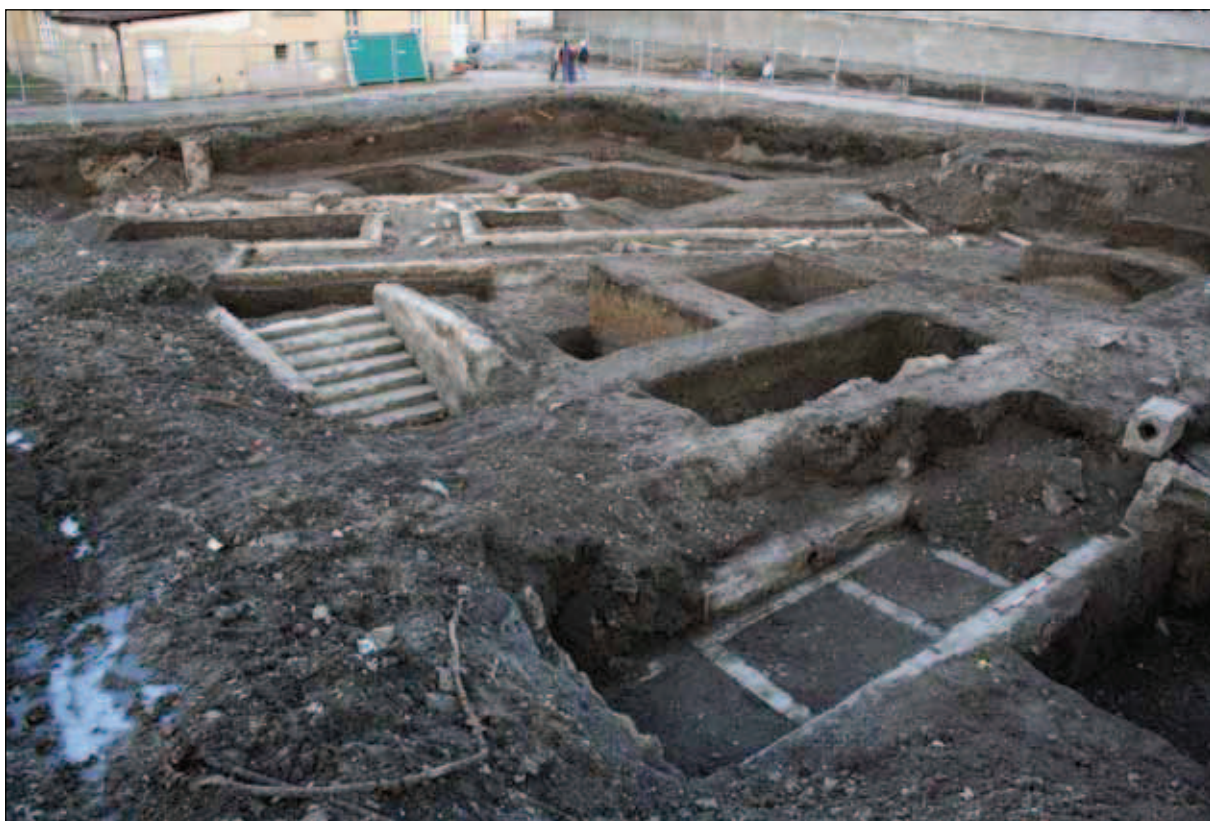
Obr. 2. Brno, Fakultní nemocnice u sv. Anny. Pohled od jihovýchodu na kryty s.s.j. 003 a 004. Je patrné vstupní schodiště do krytu s.s.j. 004. (archiv Archaia Brno foto i. č. 00797-2009)

Otázkou zůstává vztah obou nalezených krytů, kdy, jak je výše popsáno, se oba sbíhají zhruba pod úhlem 30°. Případná superpozice obou staveb se nachází mimo v současné době prozkoumanou plochu, nemůžeme tedy říci, zda jsou kryty současné (popř. i propojené), či zda spolu časově nesouvisí (to se zdá velmi nepravděpodobné). Vzhledem k danému prostoru nádvoří nemocnice byl projekt zřejmě dispozičně upraven. Předpokládáme, že mimo zkoumanou plochu jsou kryty navzájem propojeny.

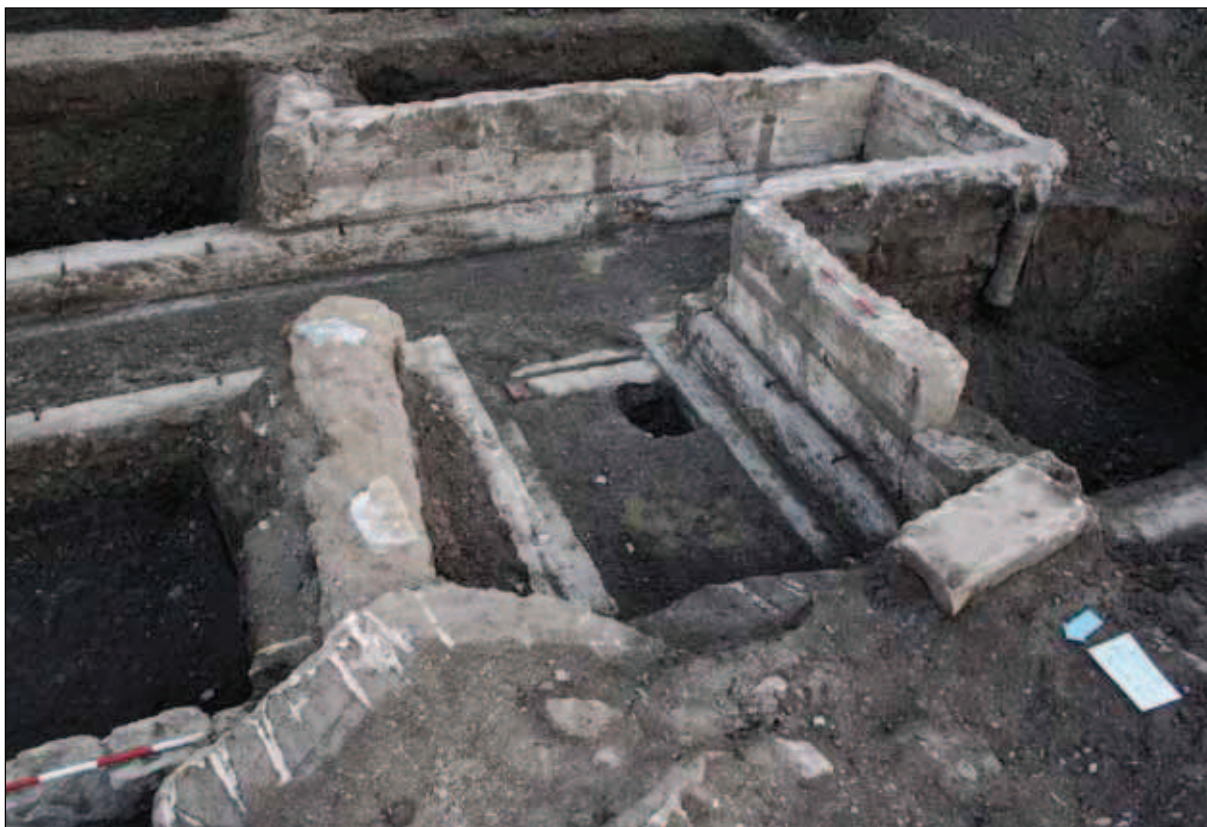
Obr. 3. Brno, Fakultní nemocnice u sv. Anny. Pohled od západu na část krytu s.s.j. 004. Je zde patrné jedno z odvětrávacích potrubí. (archiv Archaia Brno foto i. č.00831-2009)

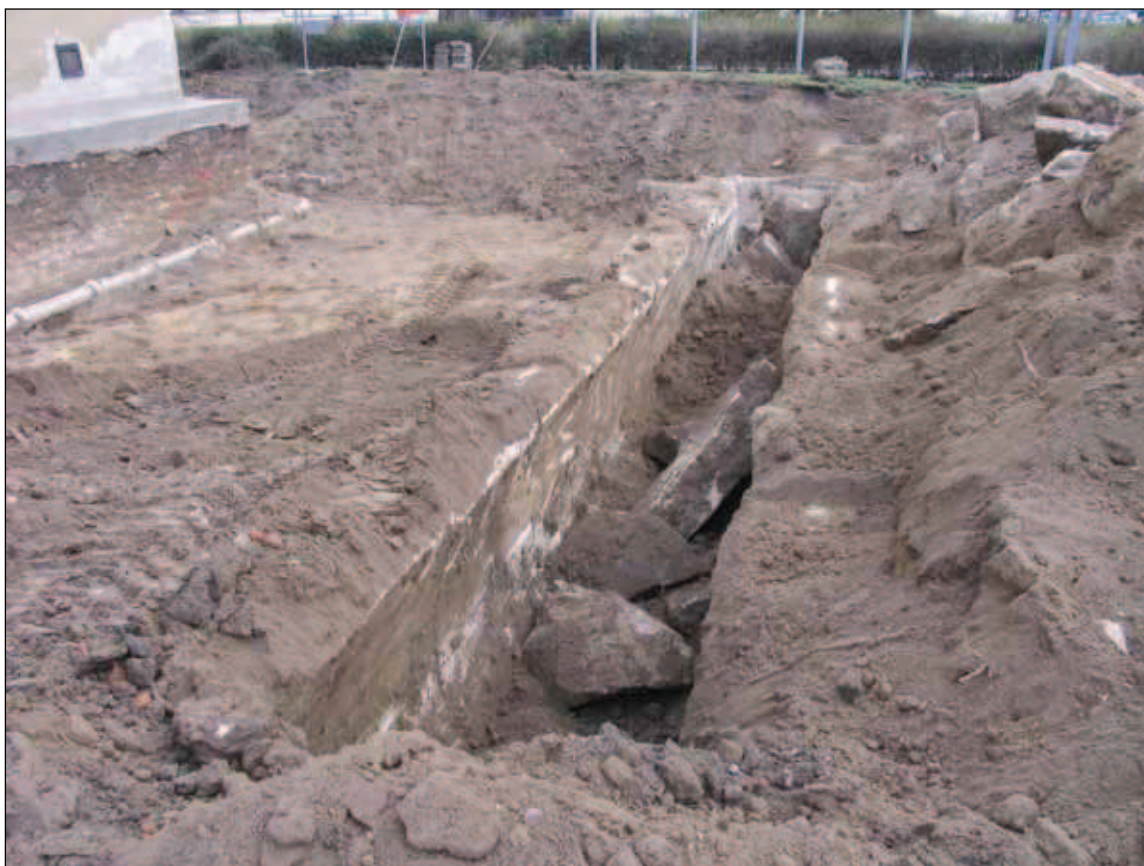
Obr. 4. Brno, Dům umění. Odkrytá chodba krytu. Pohled od severu. (archiv Archaia Brno foto i. č. 02266-2008)

Při plošném snižování terénu západně od stávající budovy Domu umění byl narušen betonový skelet chodby krytu pocházejícího z období druhé světové války. Kryt byl vybudován z litého betonu. V horní části profilu byl již dříve narušen a zhroutil. Zachycena byla část ve tvaru písmene L o rozměrech 16 × 4 metry s delší osou orientovanou ve směru sever-jih. Na vnitřním líci chodby vejčitého průřezu s plochým dnem byly patrné otisky dřevěného bednění. Z vnějšího líce zdiva po odkopání krytu vyčníval obdélný litý objekt, jenž lze pravděpodobně označit za blok s větrací šachtou.

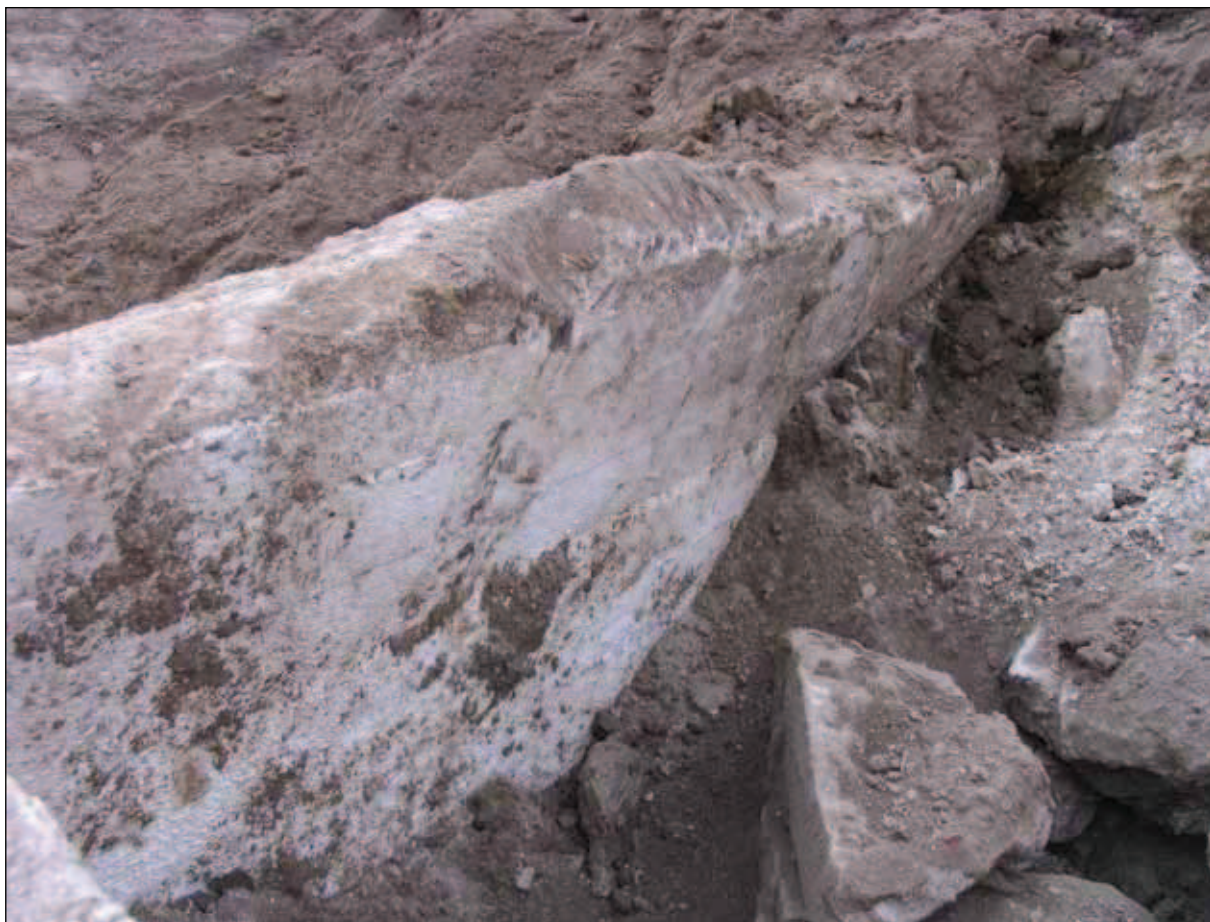
Obr. 5. Brno, Dům umění. Detail otisků bednění litého betonu. (archiv Archaia Brno foto i. č. 02270-2008)

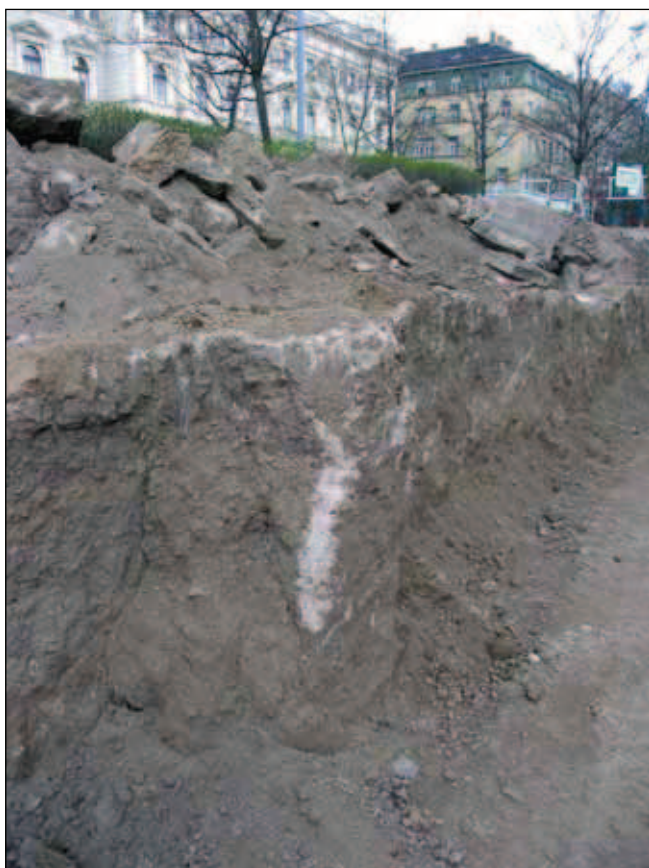
Obr. 6. Brno, Dům umění. Vnější líc litého zdiva krytu se šachtou větracího otvoru. (archiv Archaia Brno foto i. č. 02754-2008)
